Holzartenmerkblatt Terrasse

GARAPA

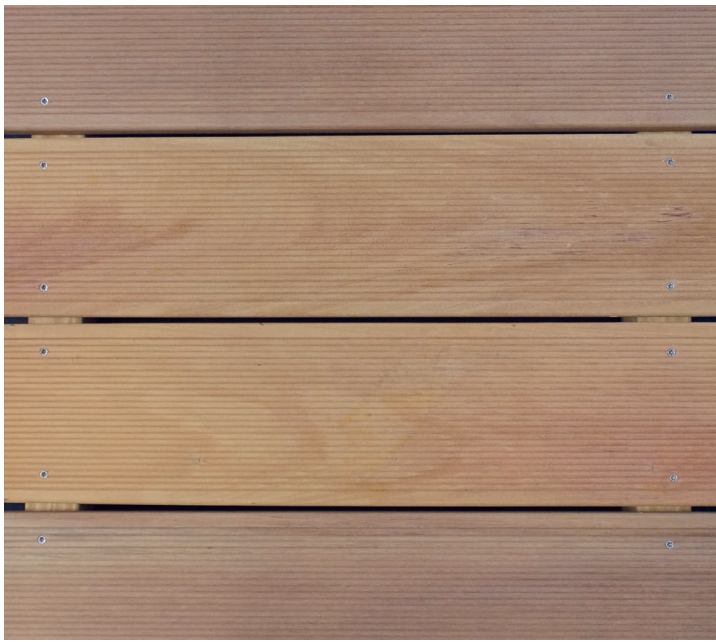
Frisch verlegtes Holz

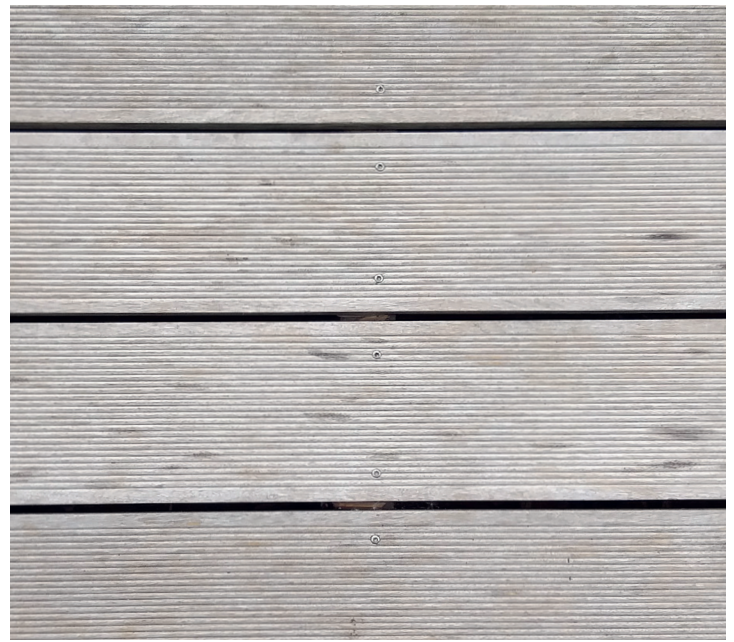
Vergrautes Holz

Der anfängliche honiggelbe bis gelblich braune Farbton dunkelt bräunlich nach und bekommt nach der ersten Saison eine schöne graue Patina. Oftmals wird aufgrund der Patina keine Behandlung mit Terrassenölen vorgenommen.

Schon bei der Auswahl der Materialien sollte an die spätere Wartung und Pflege gedacht werden. Mit dem Alter einer Terrasse verändert sich auch ihr Aussehen. Der ursprüngliche Farbton wird ein immer intensiveres Grau. Bei teilweise überdachten Terrassen kann die Vergrauung weniger stark ausgefallen und je nach verwendeter Holzart auch unschön wirken. Diese sogenannte Patina ist jedoch holztypisch und kein Mangel.

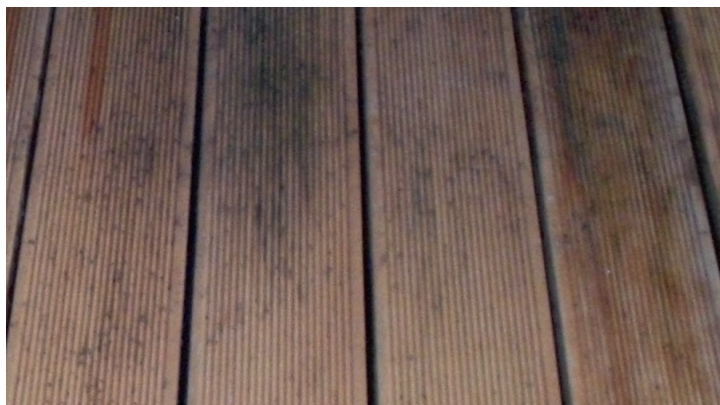
Verfärbung von Holz bei Kontakt mit Metall

Verfärbung durch eisenhaltigen Rasendünger bei Feuchtigkeit

Bei Garapa kann es schon bei minimalen Eisenkonzentrationen und bei Kontakt mit Wasser zu einer Eisen-Gerbstoff-Reaktion kommen. Verantwortlich können dafür Rasen- und Blumendünger sowie eisenhaltiges Grundwasser sein. Auch Oberflächenwasser von metallischen Elementen wie z. B. Blumenkübel und Feuerschalen haben Auswirkungen auf das Erscheinungsbild des Holzes. Diese Verfärbungen lassen sich mit handelsüblichen Entgrauern oder Oxalsäure entfernen.
